ORGANISMO: **DIRECCIÓN REGIONAL CENTRO – AREA AERODROMOS**AERODROMO: **ZARATE– (ATE)**ASUNTO: **INSPECCION DE AERODROMO y RELEVAMIENTO GPS**FECHA: **09 de mayo de 2025**

Referencia: INFORME DE INSPECCION AD. ZARATE AÑO 2025

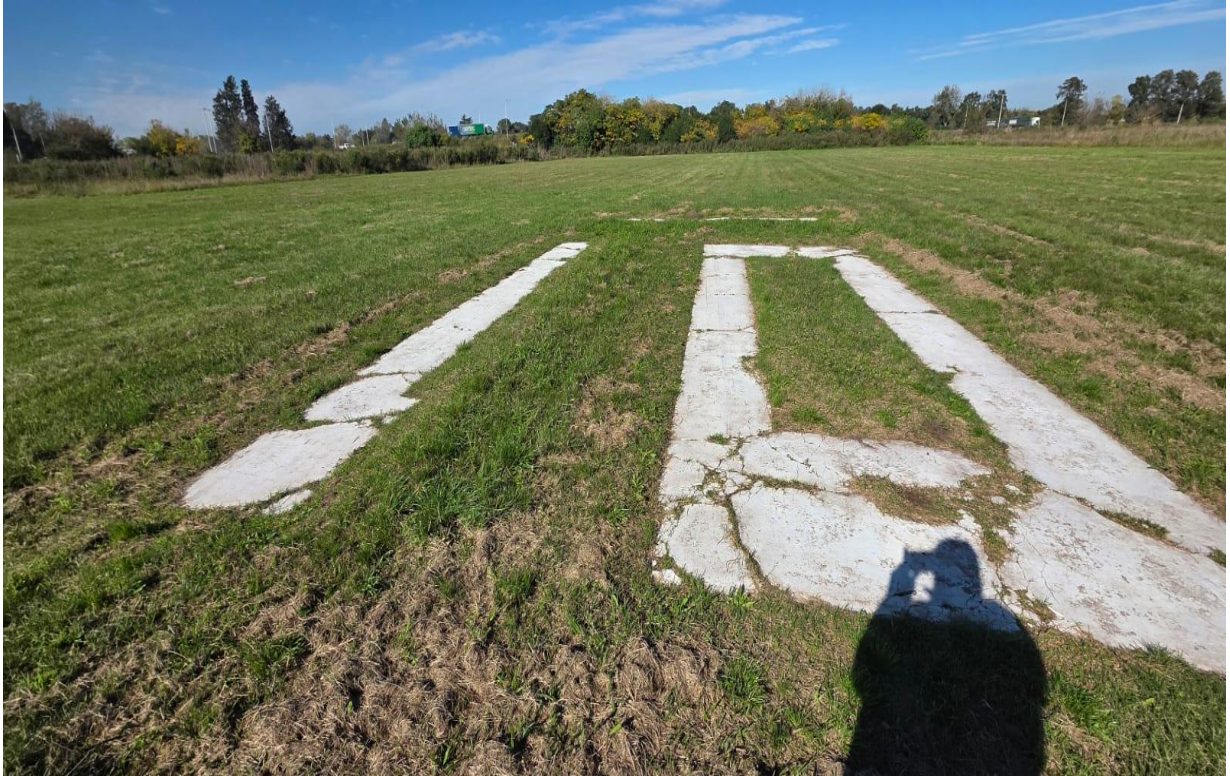
Cabecera 01 árboles para cortar.

5. Se le solicita al explotador podar unos 3metros los arboles que dan a la cabecera 01.
6. El explotador deberá, cortar la franja de seguridad del eje de pista para cada lado 60mt Descontando los metros que poseen en la actualidad. Fue hablado con el Jefe de aeródromo y marcado en la inspección.

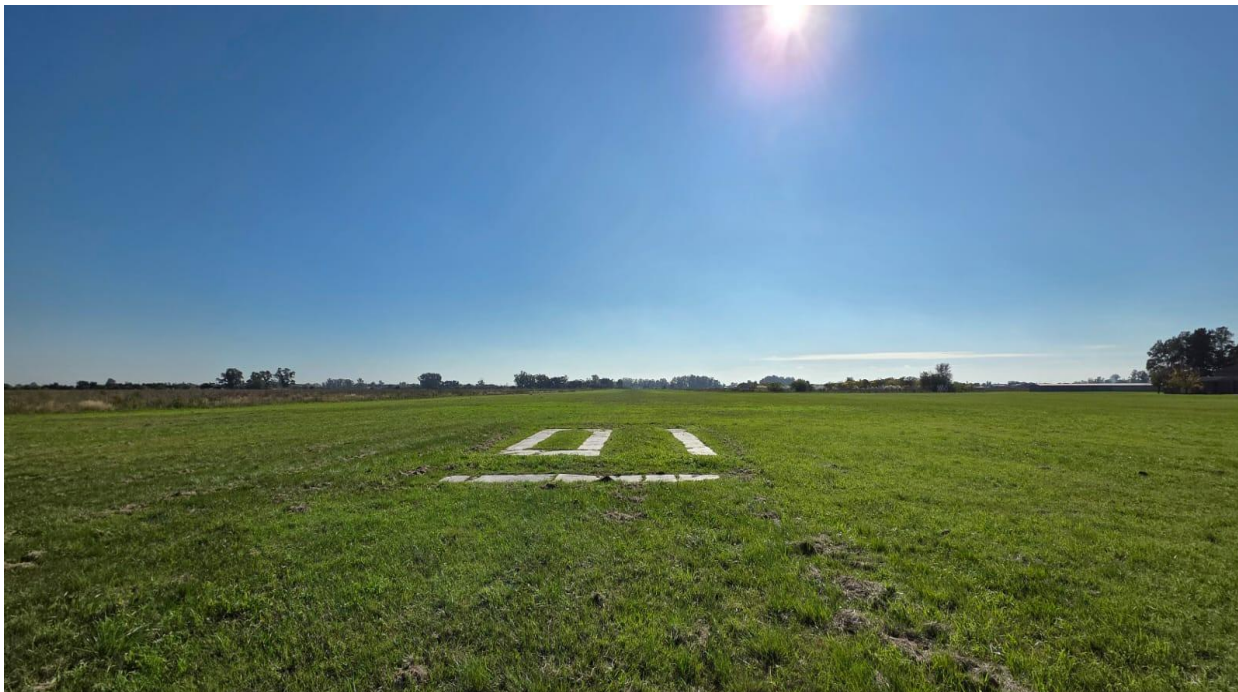
En la inspección se pudo verificar que el umbral y cabecera 01 esta se encuentra marcado con sus respectivos dígitos y señalamiento correspondiente. Al igual que la cabecera 19.

1.2 Las señales correspondientes designadora de pista y de umbral presentan un deterioro, envejecimiento en general.

CABECERA DE PISTA 01 PARA LA PISTA.

1. El explotador deberá realizar las obras, para adecuar las señales de pista según lo establecido en las RAAC.
2. El explotador deberá realizar las obras, para adecuar las señales según lo establecido en la RAAC 154.4.23.

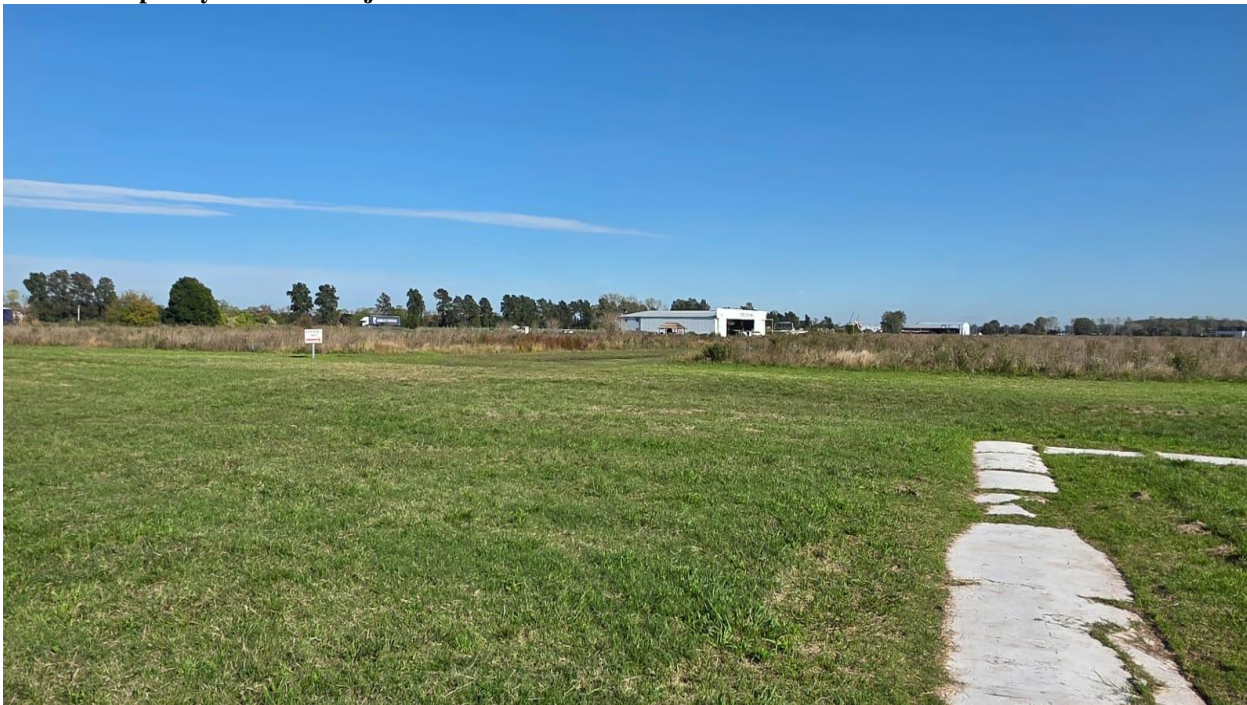
2.3 La señales del borde de pista no se encuentran marcadas, no se observa la marcación del la calle de rodaje y el punto de espera, (pintura.)

Umbral de pista y calle de rodaje A

4. El explotador deberá presentar un proyecto de mantención del corte de pasto de la pista, calles de rodajes, como así también deberá realizar las señalizaciones mencionadas en los puntos anteriores.(punto de espera, borde de pista etc)

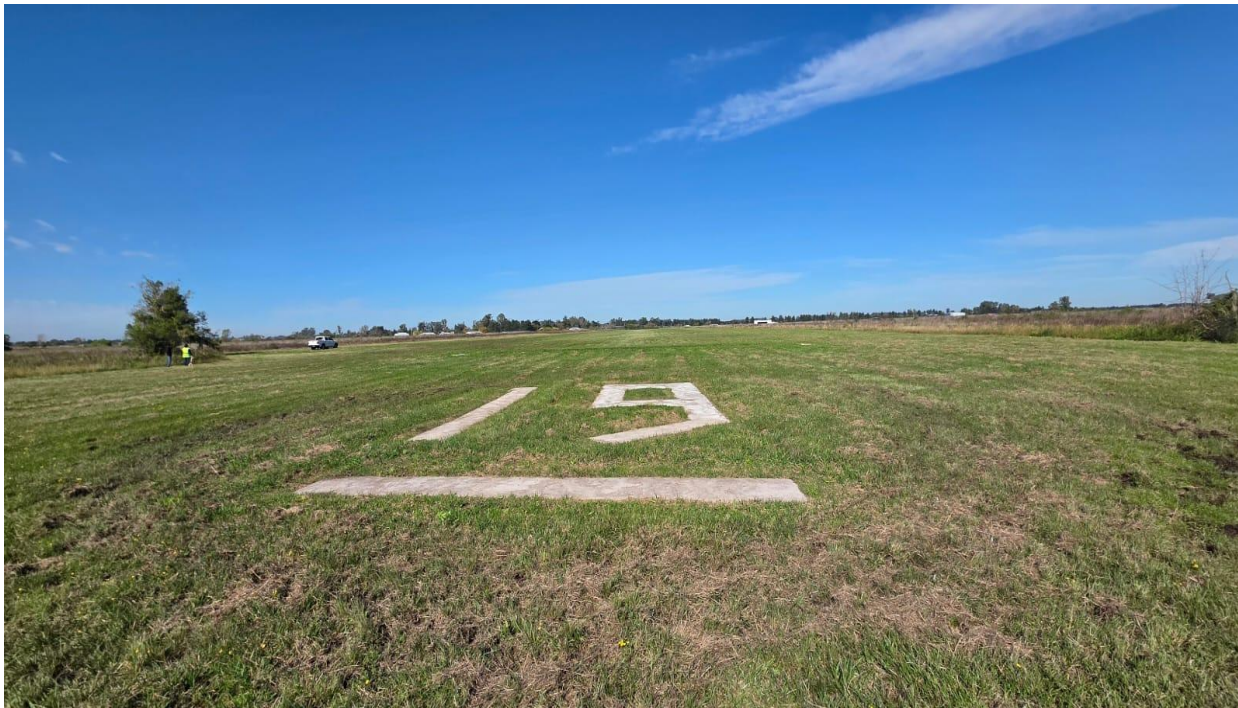
CABECERA 19

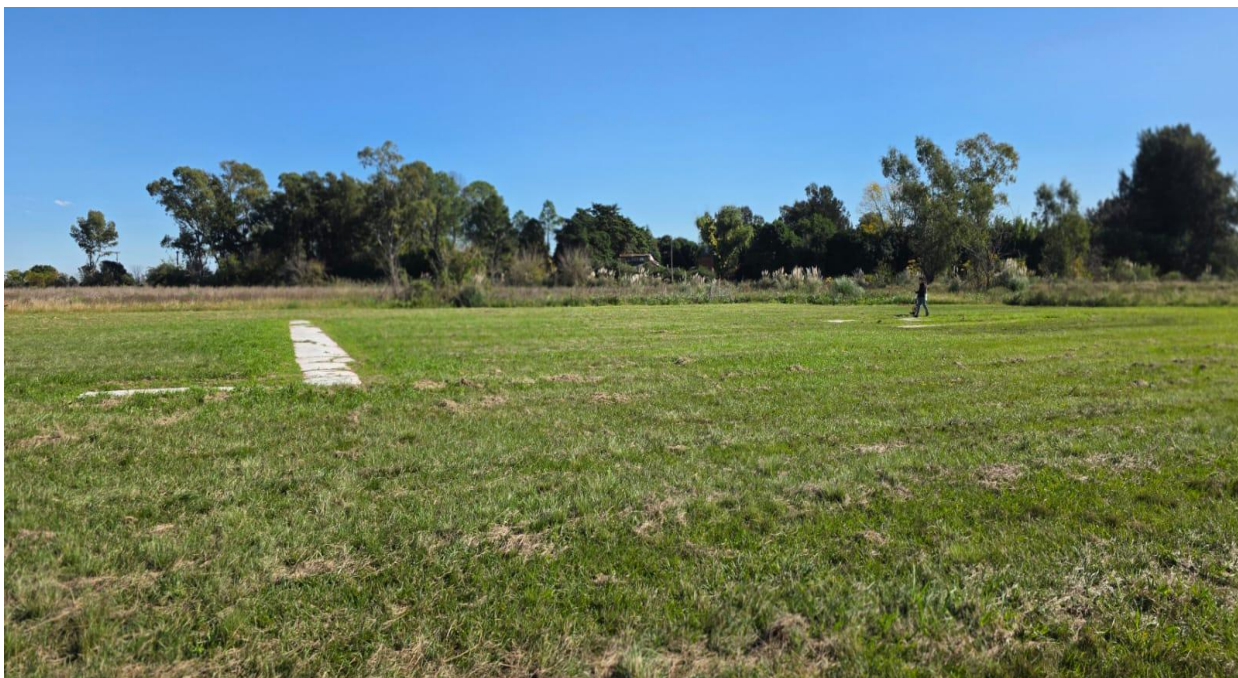
UMBRAL DE 19

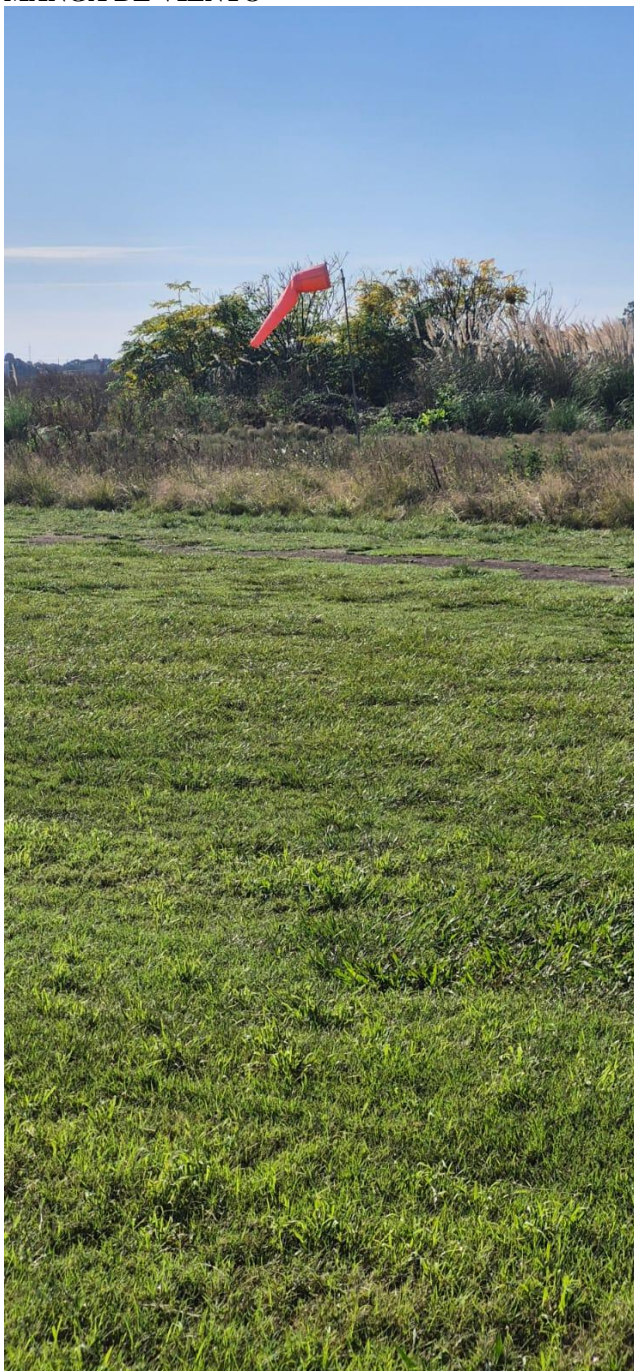
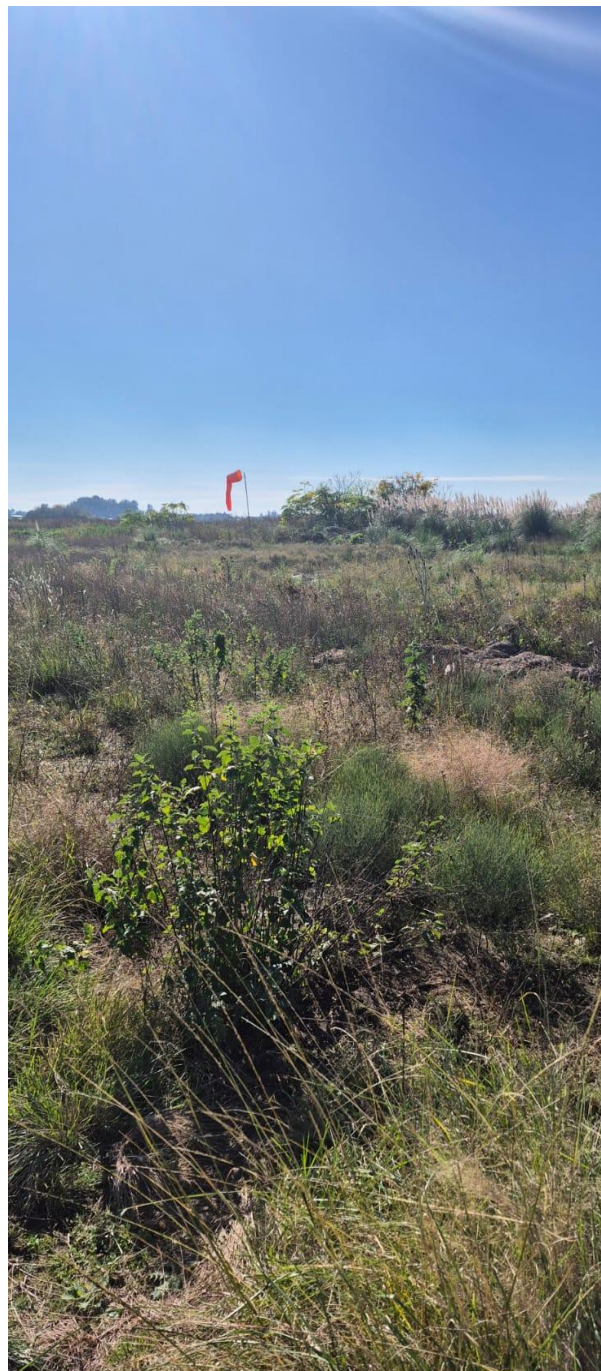
4.3.3 Los indicadores de la dirección del viento no esta regulada según la normativa vigente. La manga tiene que ser cambiada urgente, en la inspección no se pudo llegar al lugar donde se encuentra la misma por los pastos altos.

MANGA DE VIENTO

3. El explotador deberá presentar proyecto para la remodelación de la manga de viento y cambiar de lugar el tanque de agua que se utiliza para la lucha contra incendios.

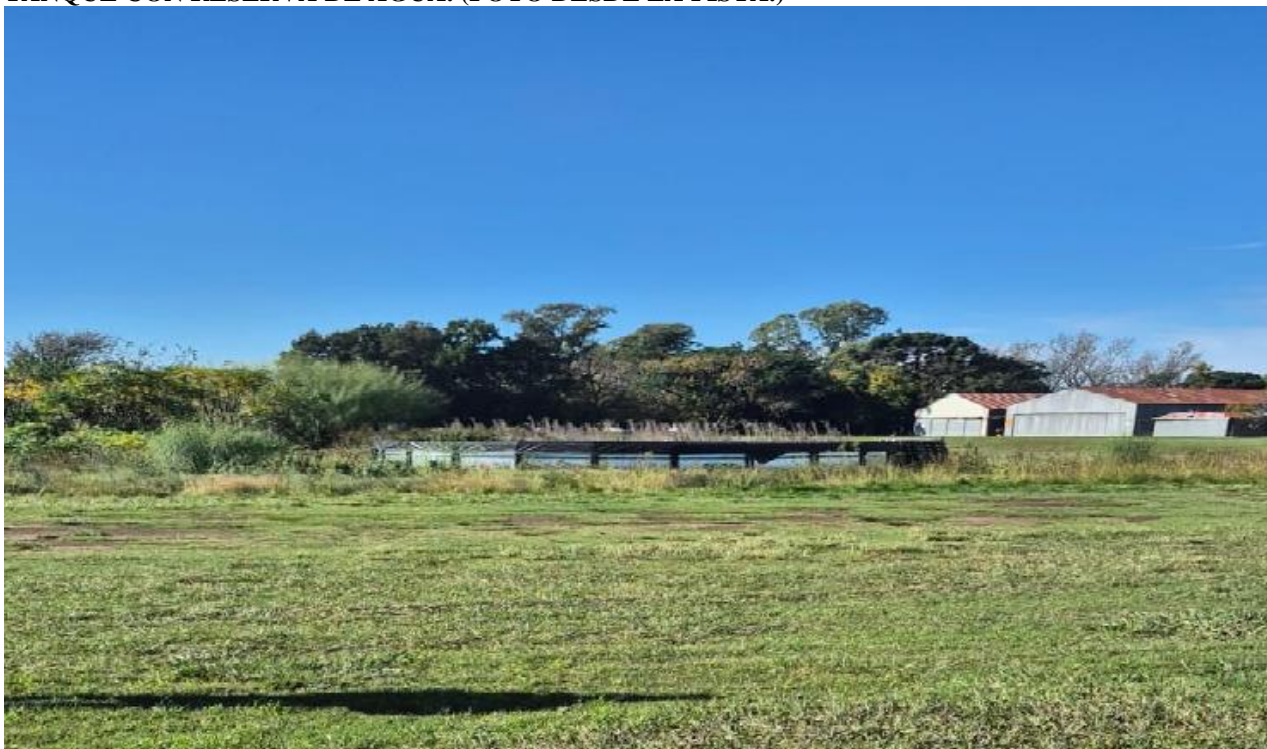
- Se observa un Tanque australiano en la franja de seguridad de la pista que es de chapa, siendo el mismo un obstáculo con respecto a la pista 01/19.
- Con respecto al ingreso del predio y los hangares no hay una demarcación entre el espacio Público del Área de movimiento lo cual es un peligro para la seguridad operacional ya que cualquier vehículo puede ingresar a la pista.

TANQUE CON RESERVA DE AGUA. (FOTO DESDE LA PISTA.)

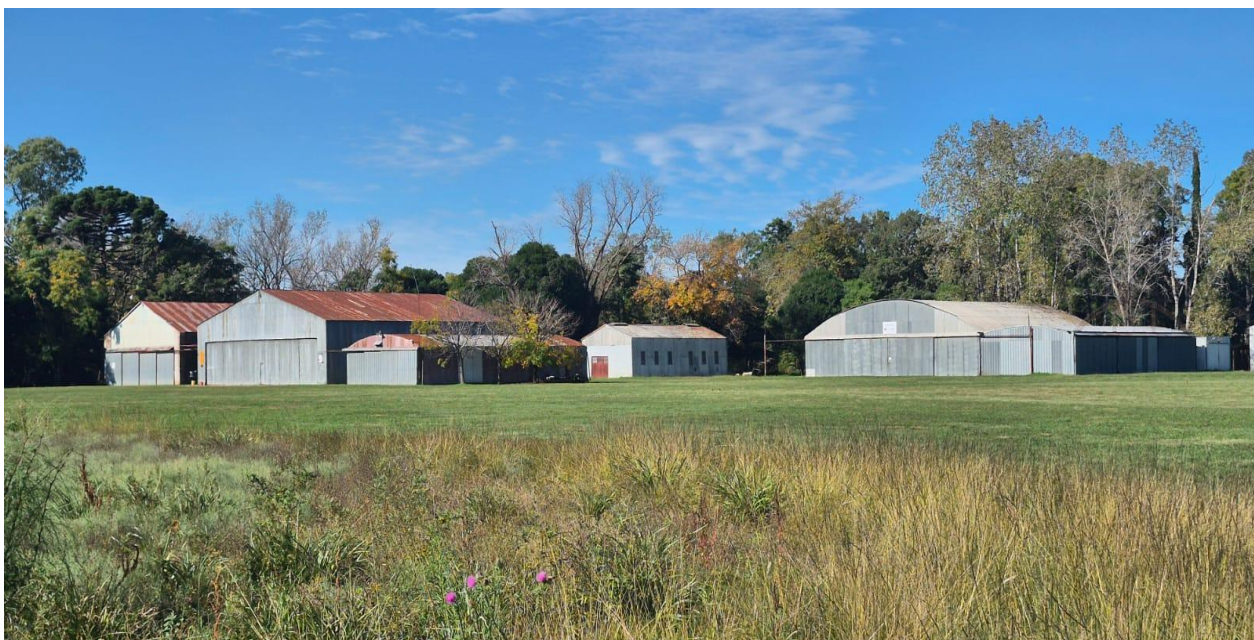
- De la recorrida se observa que en el predio hay 3 escuelas de vuelo y 2 clubes de Planeadores.
- Los 2 clubes de planeadores tienen un galpón precario cada uno. Un club tiene Tambor de 100 litros de combustibles y el otro un tanque, los cuales son utilizados para cargas a los aviones remolcadores, no están autorizados. Se adjuntan fotos de los mismos.

CLUBES DE PLEANADORES

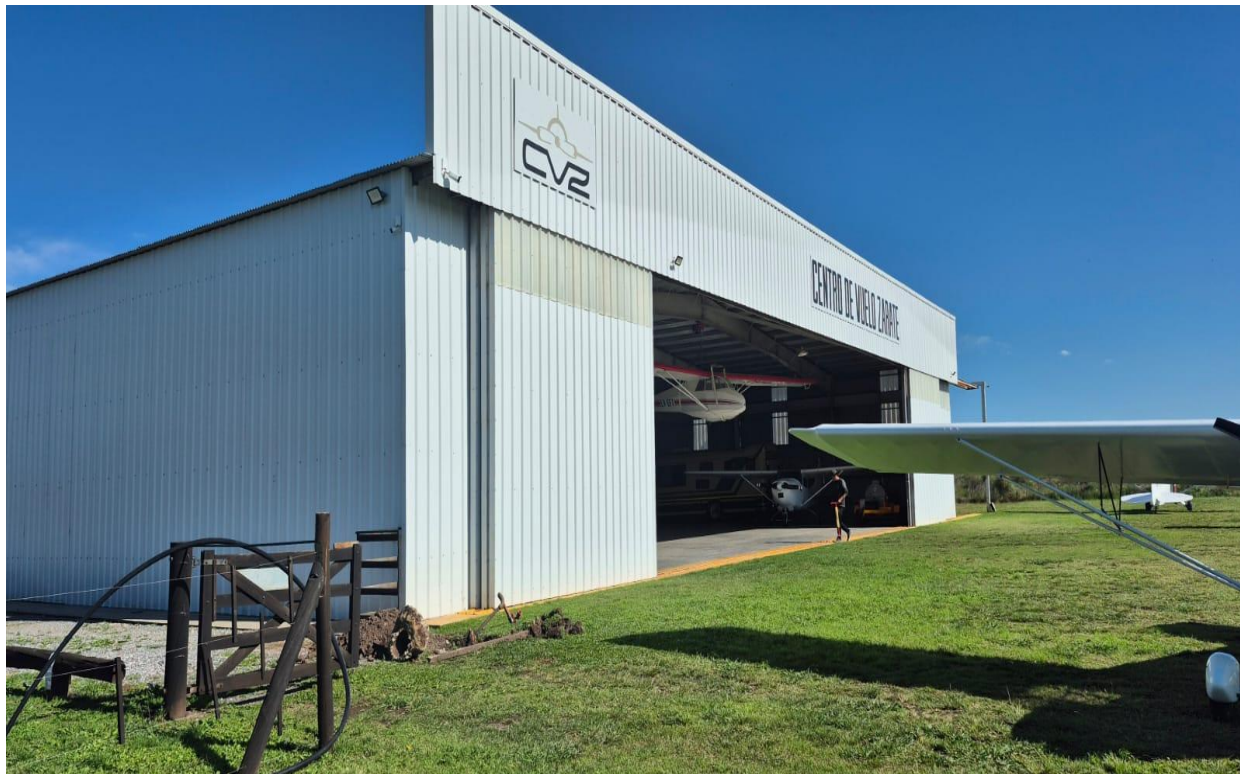
3.3 Cada escuela de vuelo y los clubes de planeadores tienen la platamorfás de la misma manera, no acordes a la Raac 154

ESCUELA DE VUELO

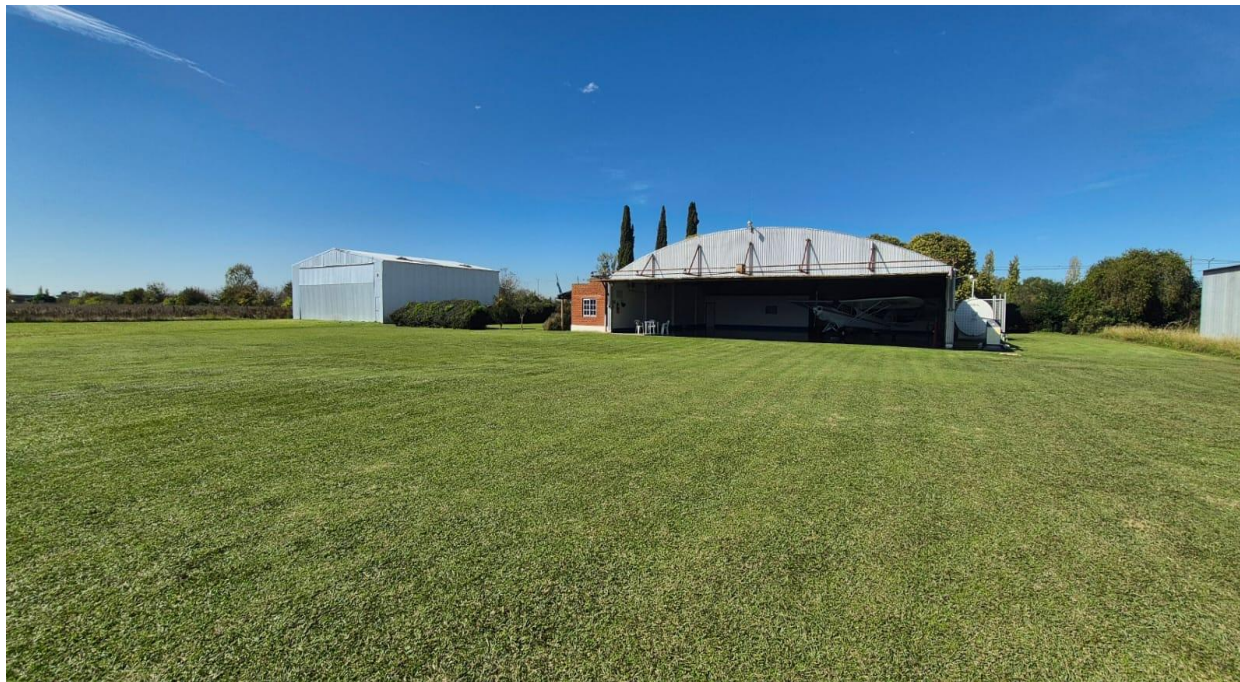
ESCUELA DE VUELO

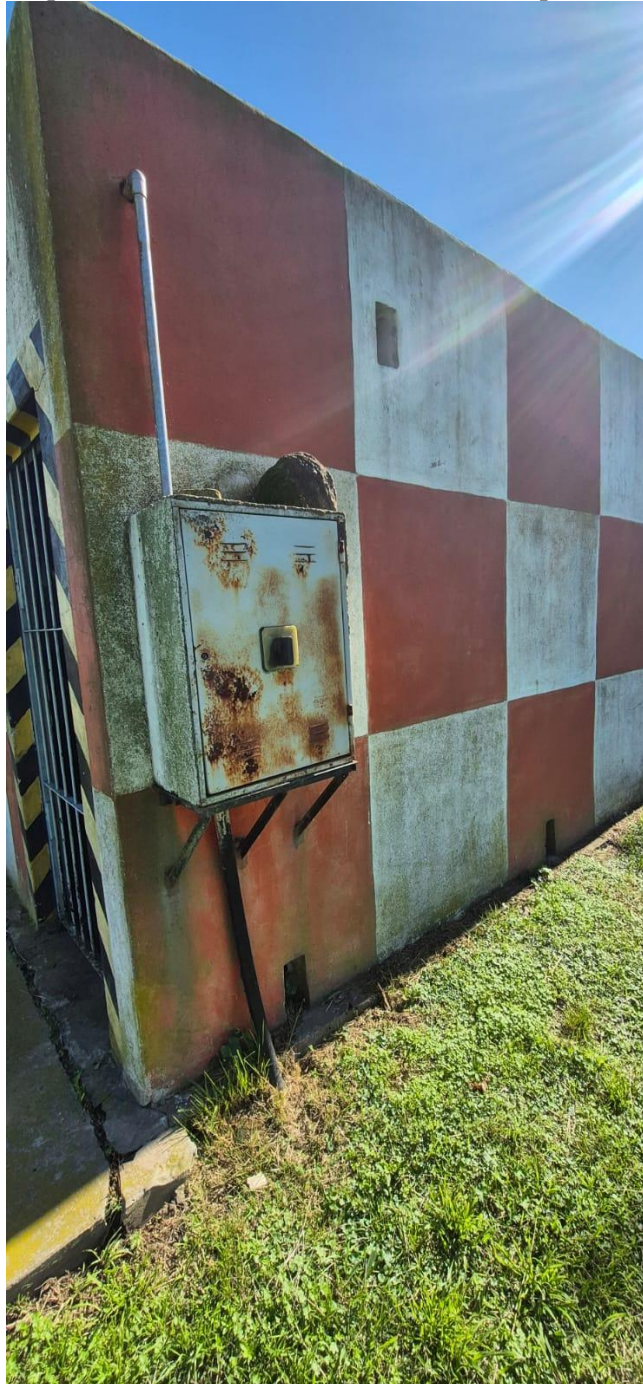
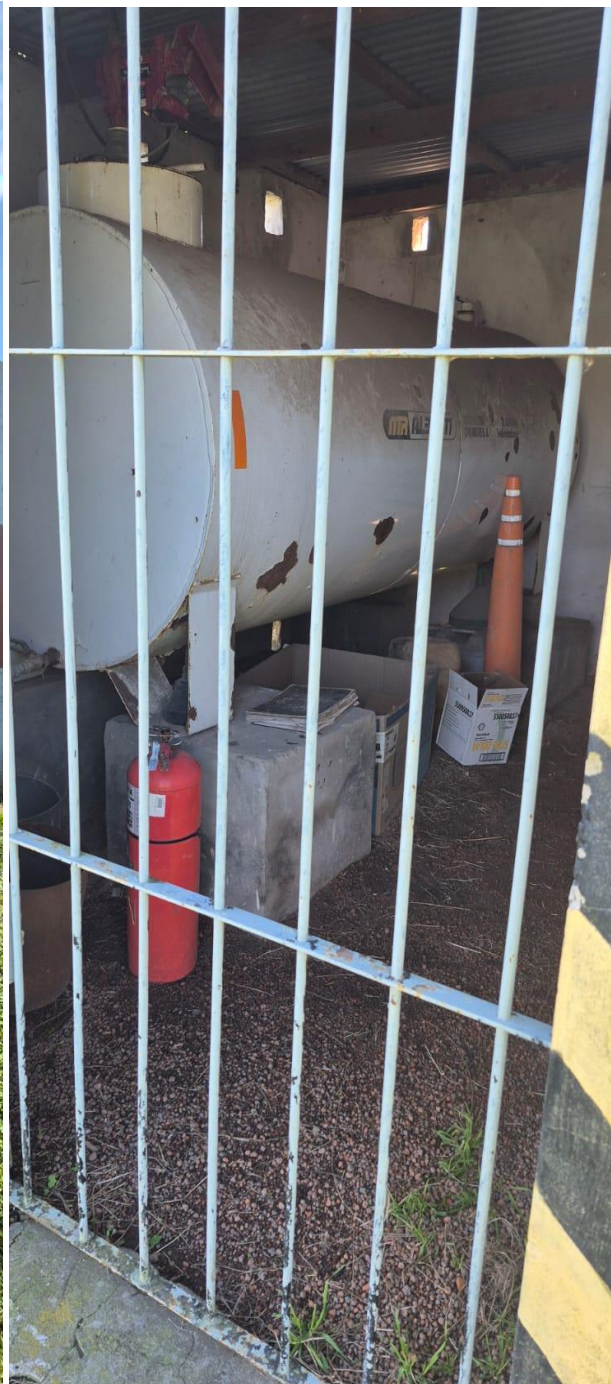
Galpón de combustible de uno de los clubes de planeadores

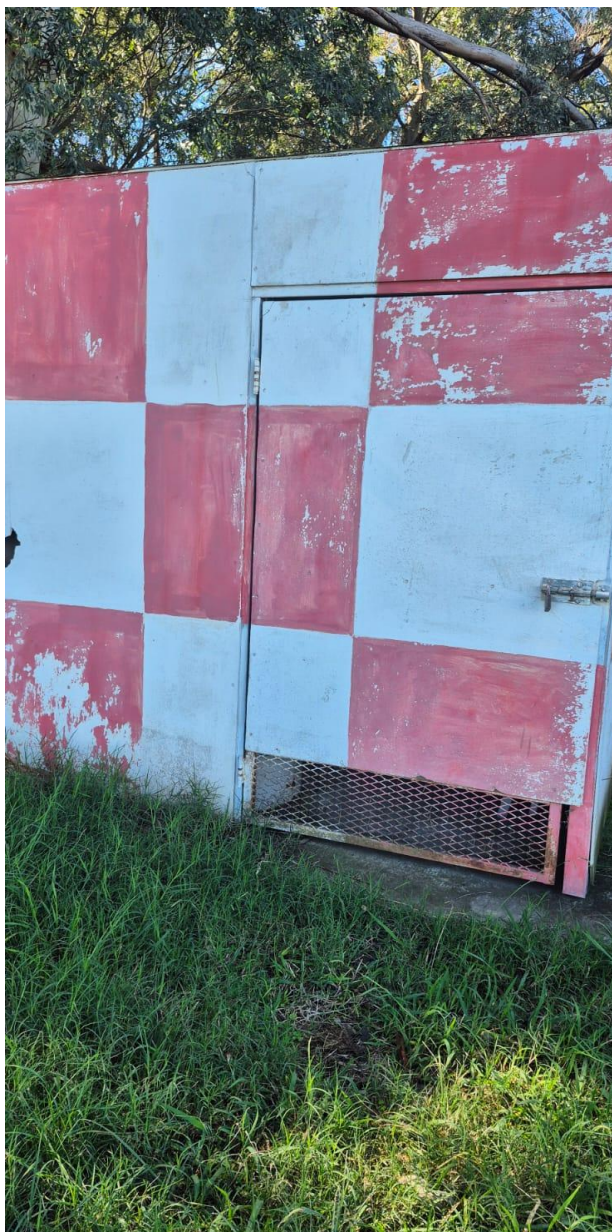
Galpón de combustible del otro club de planeadores.

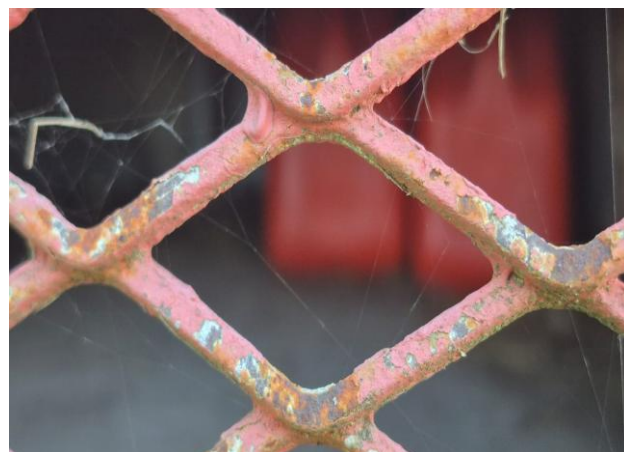
Foto sacada de la puerta donde se ven los tachos

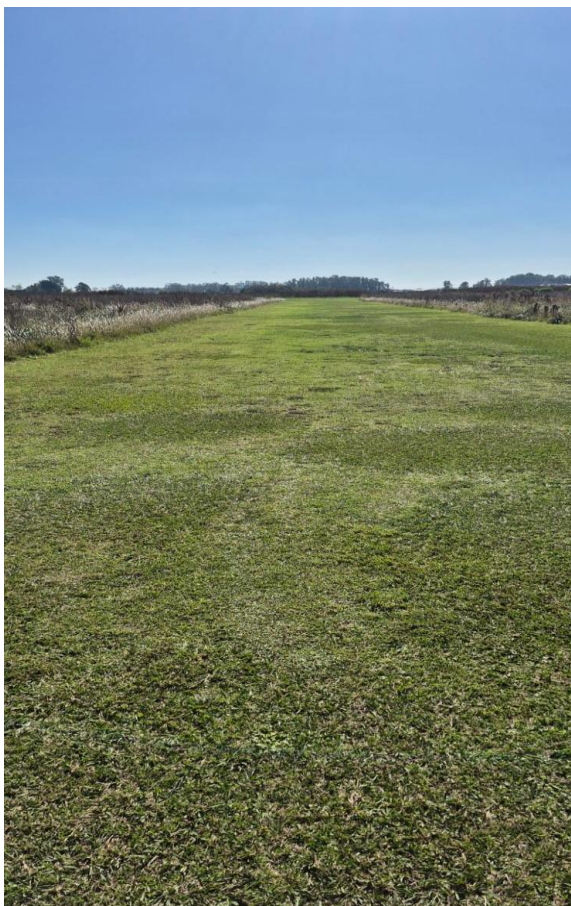
4.3.1 Las calles de rodaje no poseen señales de borde y no posee señales de punto de espera de la pista, no están acorde a la normativa.

CALLE DE RODAJE B

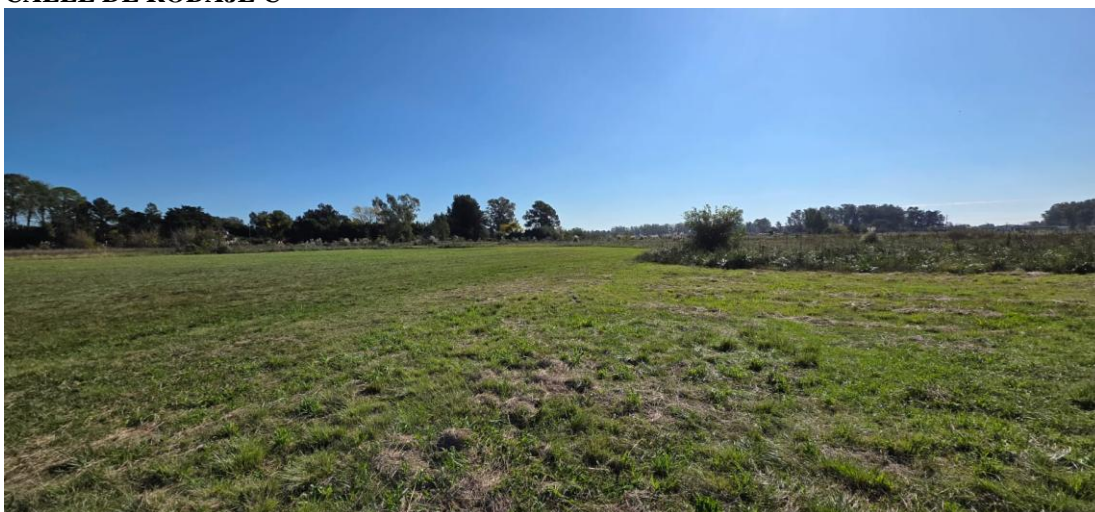
CALLE DE RODAJE C

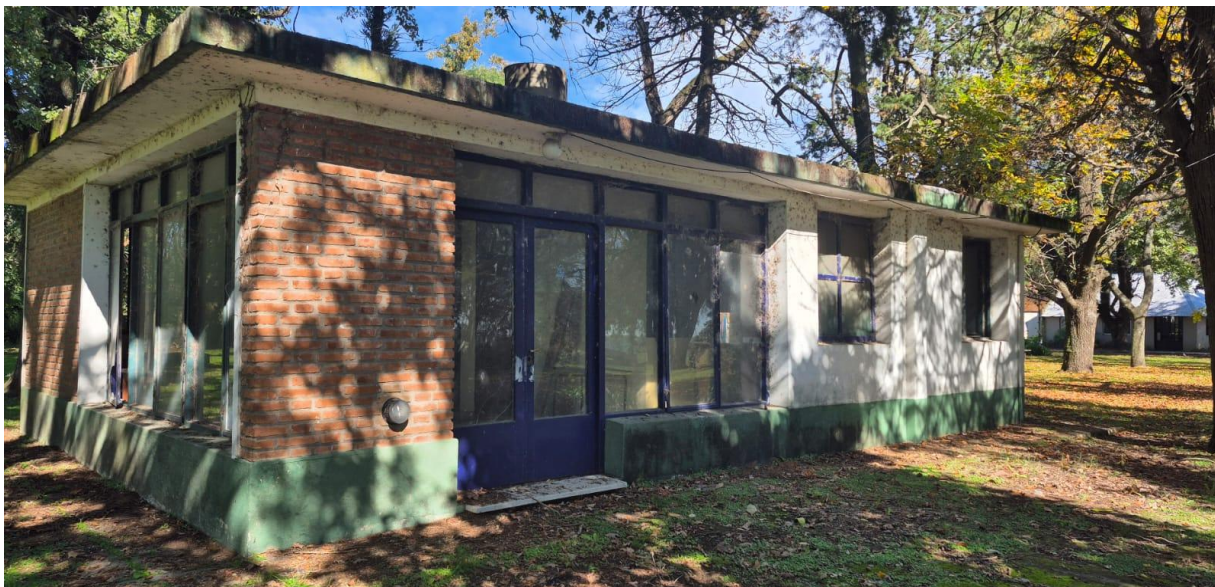
- El jefe del Aeródromo no posee una Oficina para estar durante la jornada Laboral. Ya le solicito al Explotador (la provincia) un espacio que esta abandonado para poder refaccionar y poder tener su oficina para poder recibir a los pilotos y poder firmar libros de vuelo y un lugar visible para que la comunidad tenga como referencia por cualquier inquietud.

ESPACIO SOLICITADO POR EL JEFE DEL AERÓDROMO AL EXPLOTADOR PARA ACONDICIONAR COMO OFICINA.

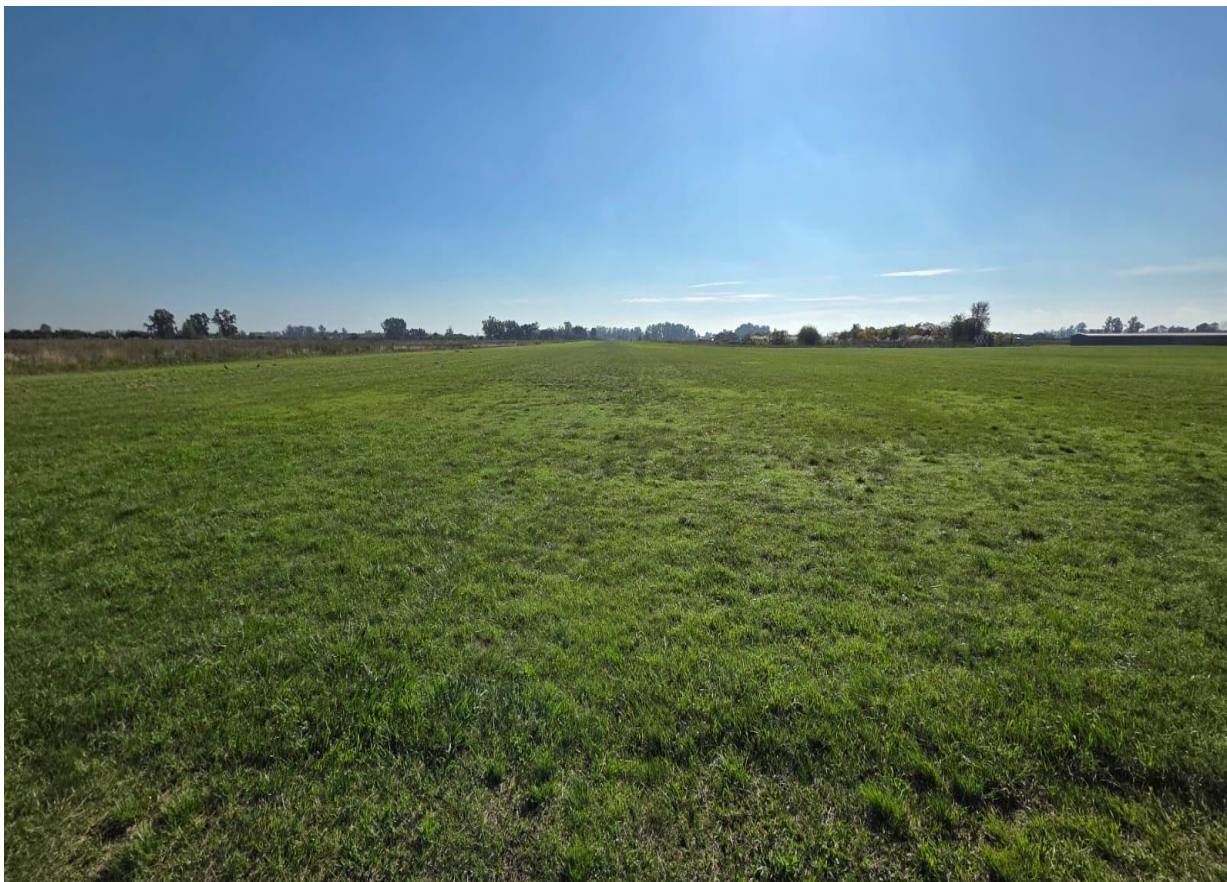
PASTO DE LA PISTA 01/19.
